НАИМЕНОВАНИЕ ОБЪЕКТА: **«Дом, где жили: в кон. XVIII в. архитектор Баженов В.И., в кон. 1810-х. – нач. 1820-х. гг. – декабрист Долгоруков И.А., в XIX – нач. XX вв. – семьи архитекторов и художников Бенуа и Лансере, художник Серебрякова З.Е.»**

АДРЕС: **Санкт-Петербург, Адмиралтейский район, пр. Римского-Корсакова, д. 37, литер. А**

**Обследование строительных конструкций нежилого здания,
расположенного по адресу: г. Санкт-Петербург, Адмиралтейский район,
пр. Римского-Корсакова, д. 37, литер. А.**

Шифр 12.16.0Б

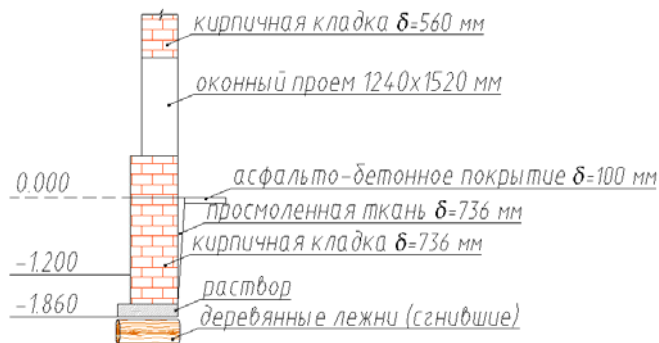
В осях здания 1-2/А-Е

- ▶ Вертикальные и горизонтальные трещины по телу кирпичной кладки с шириной раскрытия до 8 мм;
- ▶ Отсутствует горизонтальная гидроизоляция стен подвала от грунтовой влаги.
- ▶ Морозная деструкция кирпичной кладки стен подвала на величину до 150 мм.
- ▶ Неравномерные осадки фундамента.
- ▶ Полностью сгнившие лежни по всему периметру подошвы фундамента.

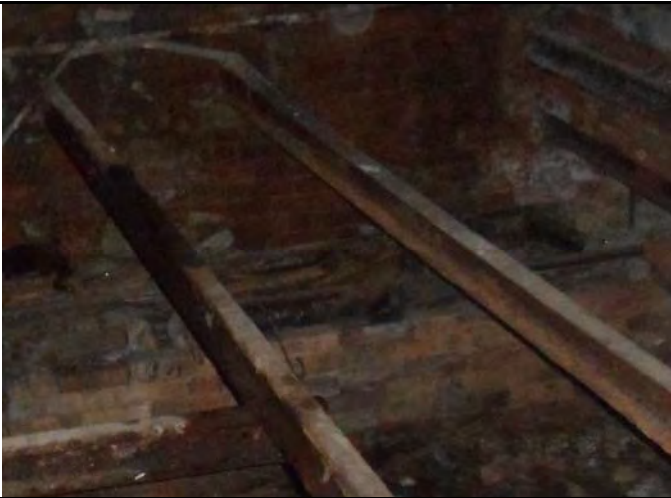
<p>(Фото № 1)</p> <p>Часть здания в осях А-Б/1-2 Коррозия металлических прокатных балок, нарушение горизонтального уровня, изломы и прогибы.</p>
	 	<p>(Фото № 2)</p> <p>Часть здания в осях Б-В/1-2 Прогиб, нарушение целостности металлических прокатных балок. Трещины на теле кирпичной кладки с шириной раскрытия до 10 мм.</p>
	 	<p>(Фото № 3)</p> <p>Фундамент по оси 1/Б-В Частичное разрушение фундамента.</p>

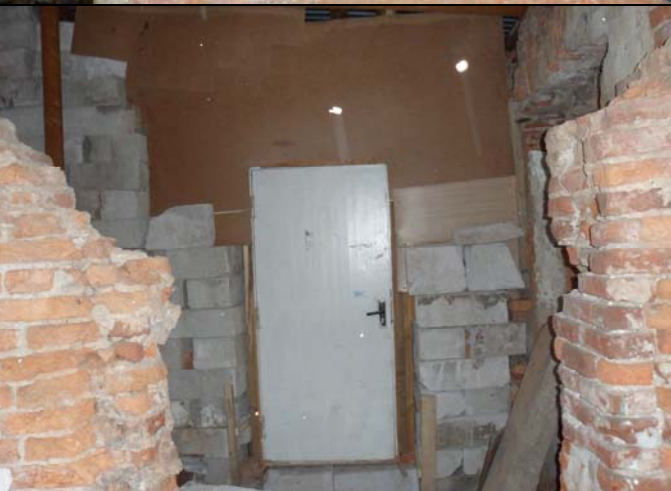
<p>(Фото № 5)</p> <p>Несущая стена по оси 2-2/В-Д. Частичное и полное разрушение кирпичной кладки.</p>

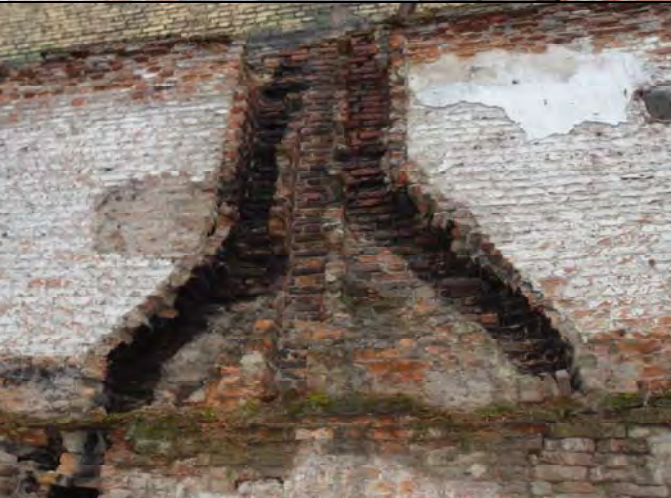
<p>(Фото № 6)</p> <p>Разрушение несущей стены по оси Е/1-2. Трещины в теле кирпичной кладки с шириной раскрытия более 5 мм. На отм. +3.100 м.</p>

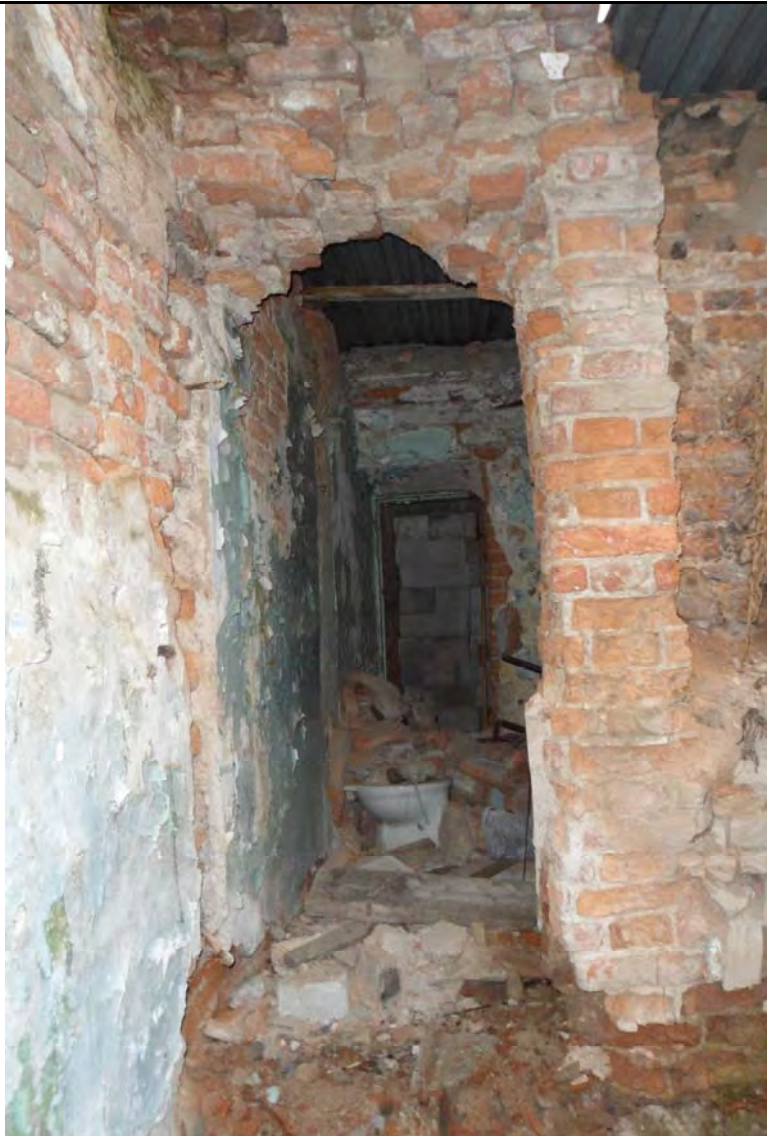
<p>(Фото № 7)</p> <p>Стена по оси 1/А-Б. Частичное разрушение кирпичной кладки. Полное разрушение вентиляционных каналов. Поражение кирпичной кладки микроорганизмами.</p>

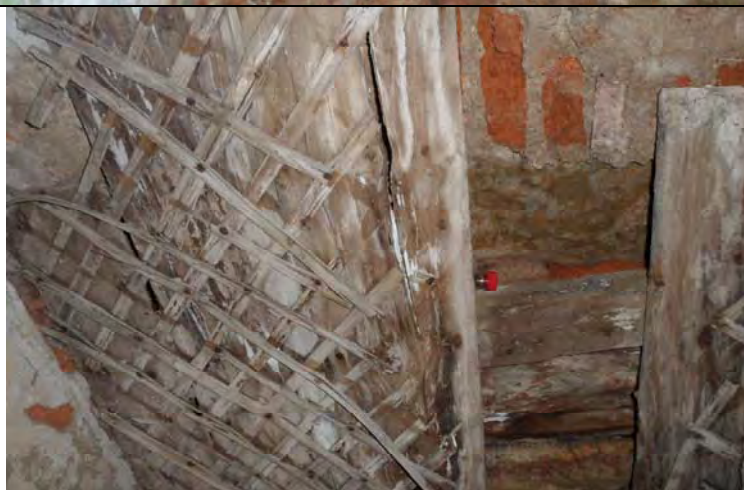
(Фото № 8)

Поперечные несущие стены в осях здания Г-Е/1-2. Поражение кирпичной кладки микроорганизмами.

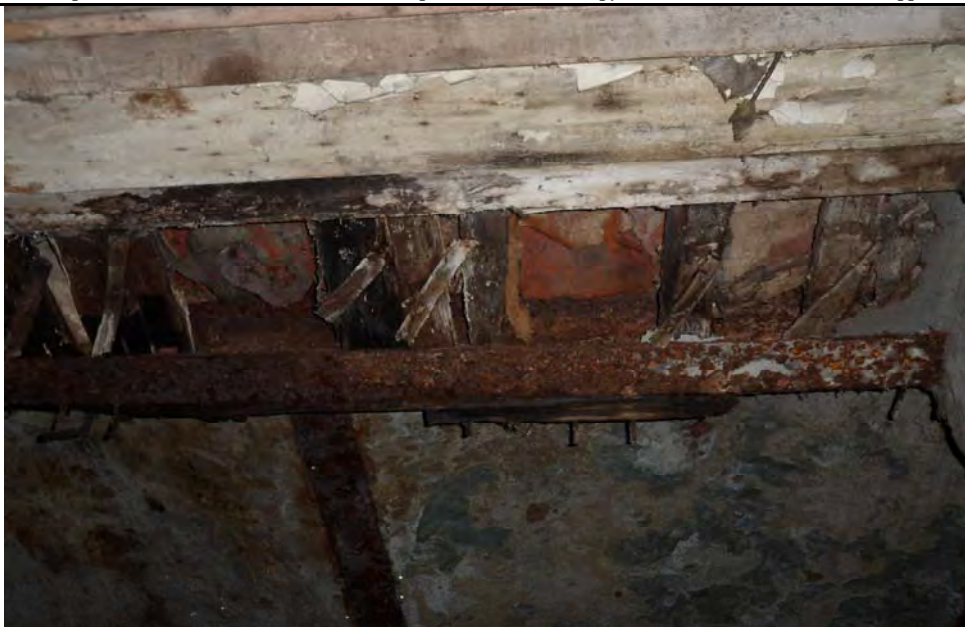
(Фото № 9)

Поражение деревянных конструкций грибками.

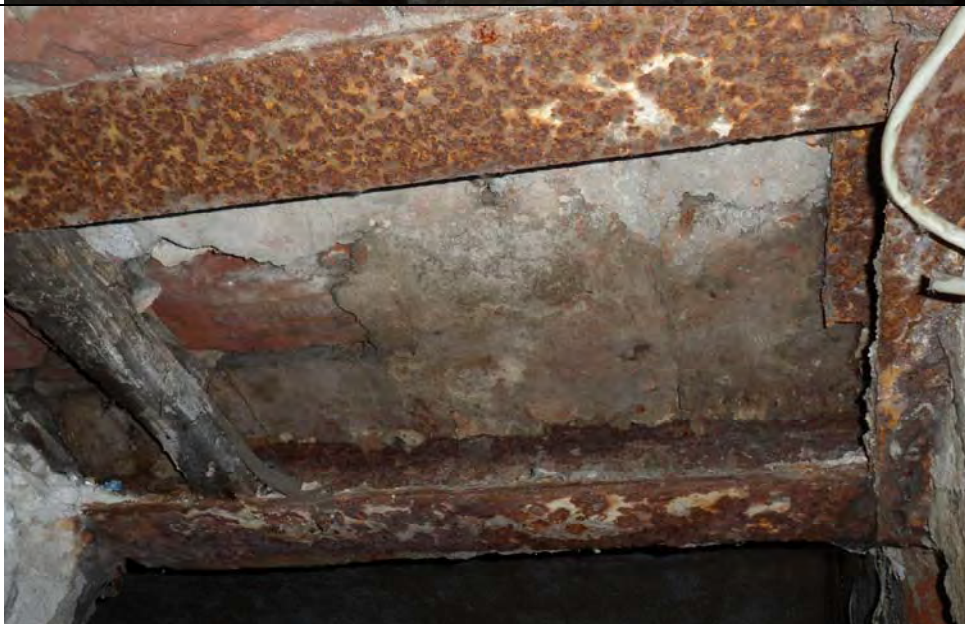
(Фото № 10)

Коррозия металлических и поражение деревянных конструкций.

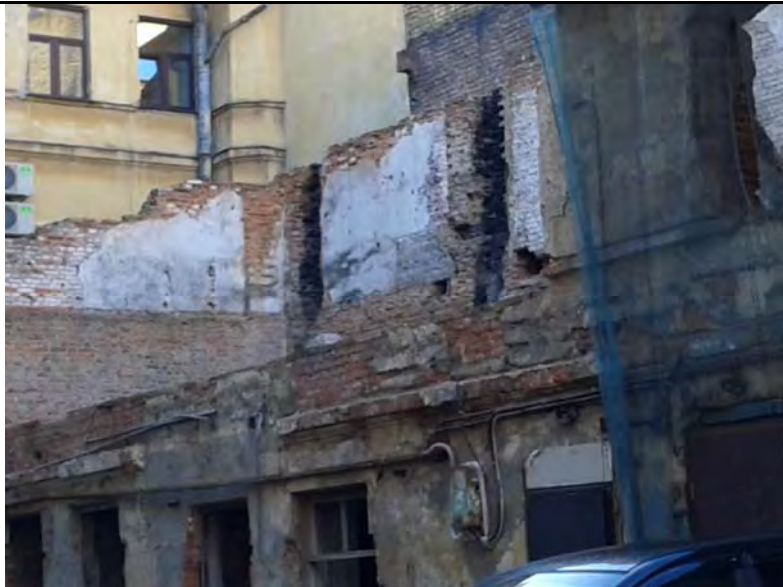
(Фото № 12)

Общий вид фасада здания в осях А-Е/1-2. Обрушение части стены фасада по оси 2/А-Г на отм. +3.100 м.

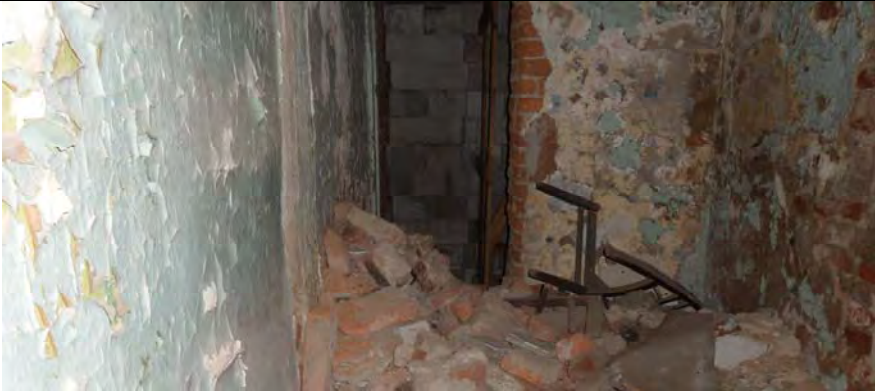
(Фото № 15)

Низ стены фасада по оси 2/Е.

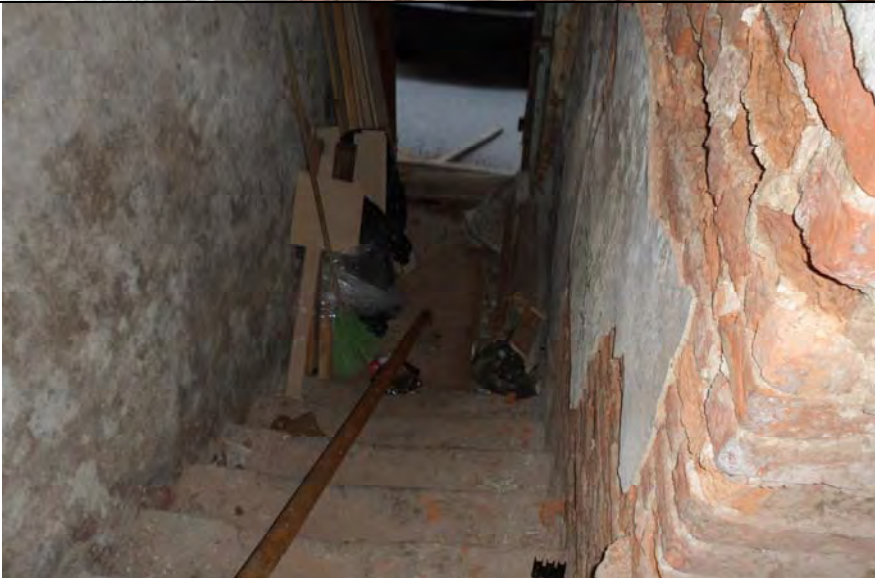
<p>(Фото № 16)</p> <p>Разрушения кирпичной кладки на отм. 0.000 в части здания в осях Б-В/1-2.</p>

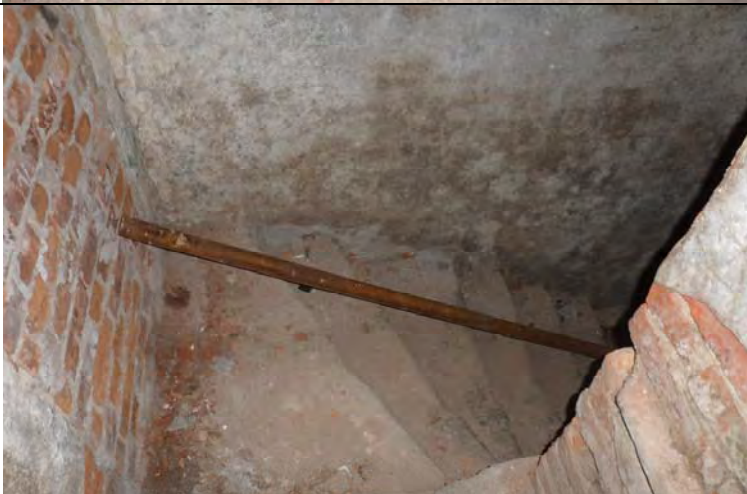
<p>(Фото № 18)</p> <p>Лестница в осях Г-Д/1-2. Сколы ступеней, сквозные повреждения.</p>

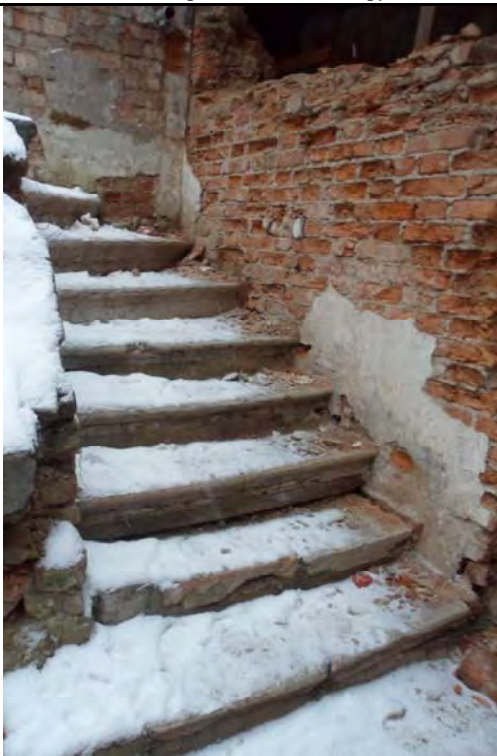
<p>(Фото № 19)</p> <p>Лестница в осях Г-Д/1-2. Неравномерные осадки.</p>

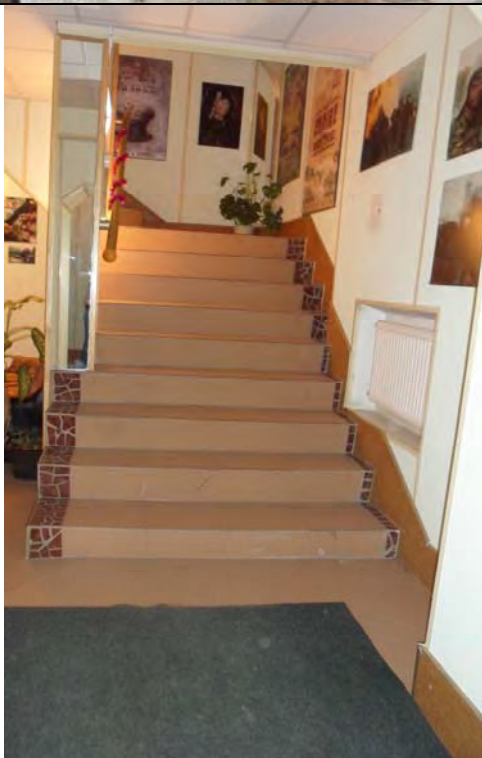
(Фото № 21)

Лестница в осях Г-Д/1-2. Поражение микроорганизмами.

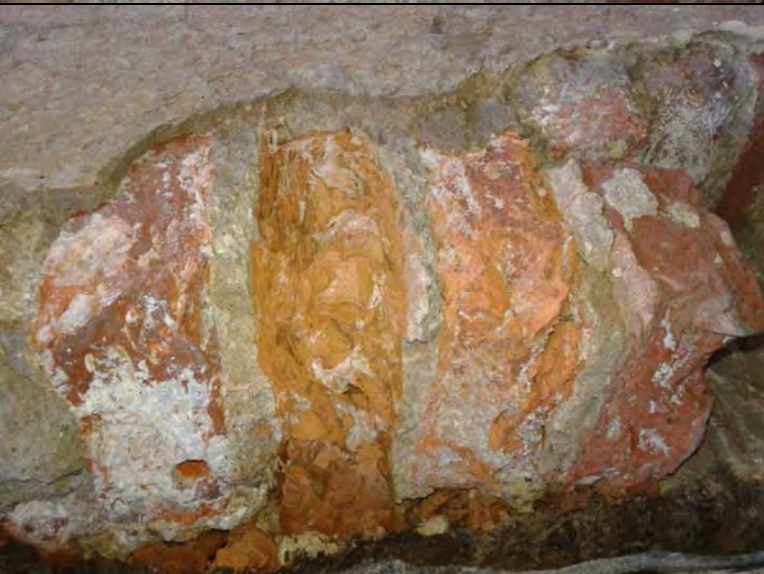
<p>(Фото № 27)</p> <p>Состояние штукатурного слоя.</p>
